Autor	Instandhaltung 4.0	Datum	28.02.2022	Uhrzeit	08:36
Messgerät	SoundCam Ultra				
Software	V1.2.477

Zusammenfassung					
Anzahl der Messungen	26	davon Leckagen	25		
Bemerkungen	Demobericht: Reale Druckluft Leckagen				
Kosten Medium	0,03 €/m ³	Kosten kWh	0,20 €		
Betriebsdauer per anno	8760 h	Gasart	Air		
Gesamtleckage per anno	96414 m ³	=	183,4 L/min		
Gesamtkosten per anno	2.892 €				
CO2-Ausstoß	5.785 kg				
	Priorität 1	Priorität 2	Priorität 3	Priorität 4	Priorität 5
Anzahl der Leckagen	3	5	13	3	1
Leckrate in L/min	100,1	48,8	33,5	1,0	0,0

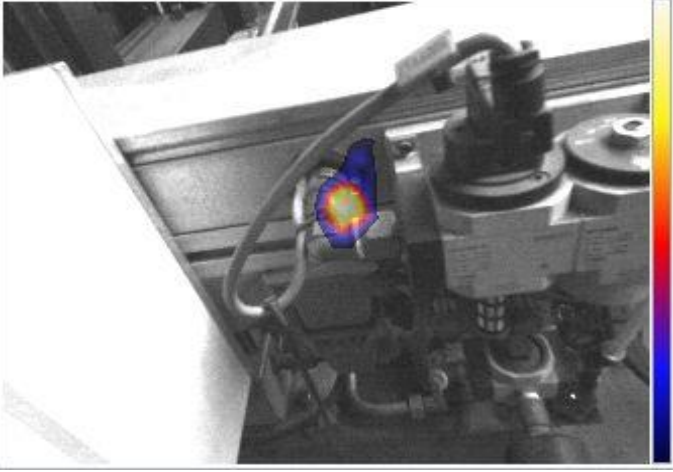
ID	10 (TDMS Dateiname).tdms	Merkmal	Wert

Verlust (€/anno)	1,83	
	Verlust (L/min)	0,12	
	Pegel (dB)	51,7	
	Druck (bar)	6	
	Gasart	Air	
	Anlage	C-14	
	Bauteil	W-Einheit	
	Priorität	4	
	Reparaturempfehlung	Ja	
	Repariert?	Ja	
	Monteur	Müller	
	Reparaturdatum	02.02.2022	
	Kommentar		
	Teflonband erneuern

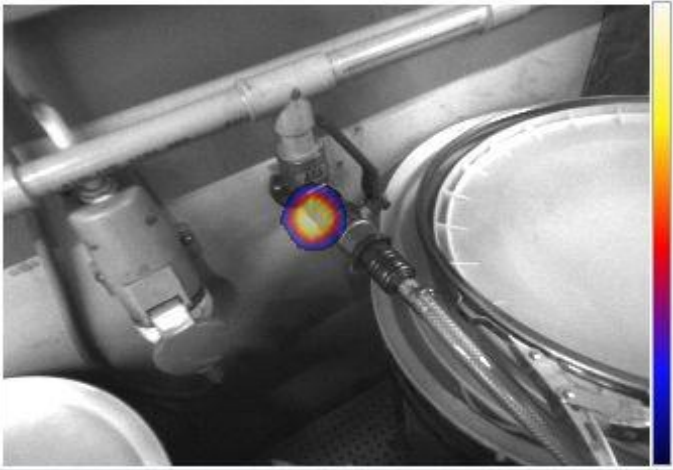
ID	11.tdms	Merkmal	Wert

Verlust (€/anno)	13,06	
	Verlust (L/min)	0,83	
	Pegel (dB)	67,5	
	Druck (bar)	6	
	Gasart	Air	
	Anlage	Lack 22	
	Bauteil	M 12	
	Priorität	3	
	Reparaturempfehlung	Ja	
	Repariert?	Nein	
	Monteur		
	Reparaturdatum		
	Kommentar		
	Absperrung erneuern

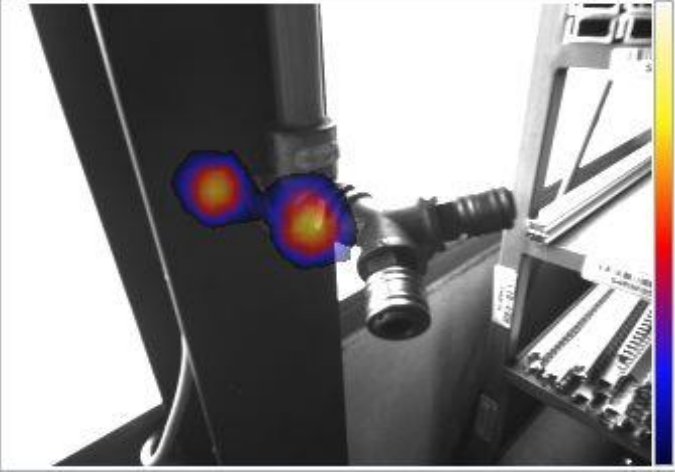
ID	12.tdms	Merkmal	Wert

Verlust (€/anno)	0,35
		Verlust (L/min)	0,02
		Pegel (dB)	32,9
		Druck (bar)	6
		Gasart	Air
		Anlage	Werkstatt
		Bauteil	
		Priorität	5
		Reparaturempfehlung	Ja
		Repariert?	Ja
		Monteur	Müller
		Reparaturdatum	02.02.2022
Kommentar			
Dichtung erneuern

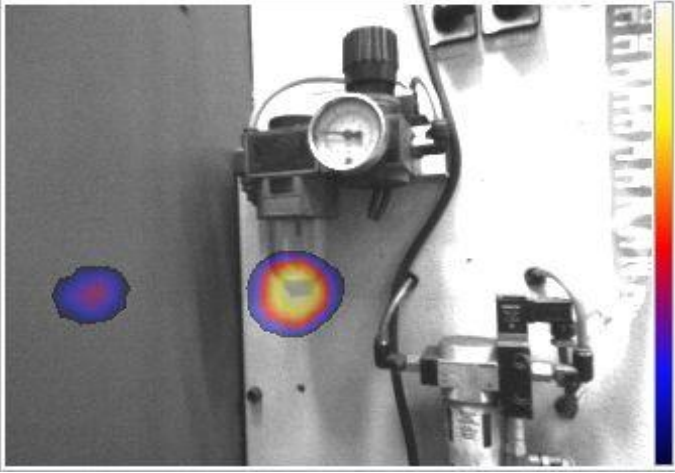
ID	13.tdms	Merkmal	Wert

Verlust (€/anno)	16,75
		Verlust (L/min)	1,06
		Pegel (dB)	69,5
		Druck (bar)	6
		Gasart	Air
		Anlage	AU 1
		Bauteil	W-Einheit
		Priorität	3
		Reparaturempfehlung	Ja
		Repariert?	Nein
		Monteur	
		Reparaturdatum	
Kommentar			
Riss in der Wartungseinheit

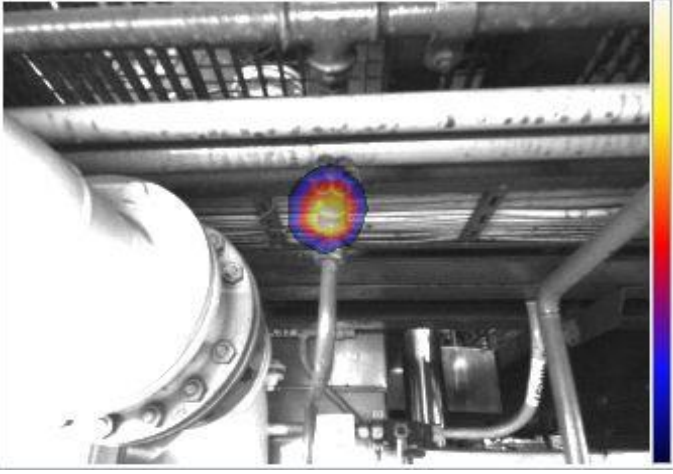
ID	14.tdms	Merkmal	Wert

Verlust (€/anno)	199,85
		Verlust (L/min)	12,67
		Pegel (dB)	66,3
		Druck (bar)	6
		Gasart	Air
		Anlage	AU 1
		Bauteil	
		Priorität	2
		Reparaturempfehlung	Ja
		Repariert?	Nein
		Monteur	
		Reparaturdatum	
Kommentar Absperrung erneuern

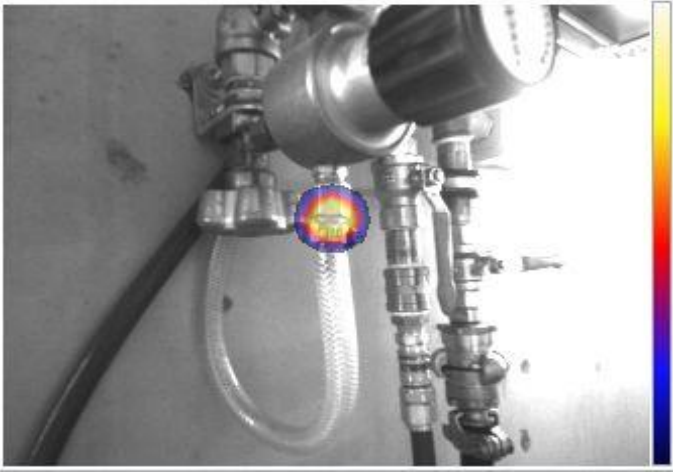
ID	15.tdms	Merkmal	Wert

Verlust (€/anno)	32,78
		Verlust (L/min)	2,08
		Pegel (dB)	79,9
		Druck (bar)	6
		Gasart	Air
		Anlage	AU 1
		Bauteil	
		Priorität	3
		Reparaturempfehlung	Ja
		Repariert?	Ja
		Monteur	Müller
		Reparaturdatum	02.02.2022
Kommentar Schlauchschelle festziehen

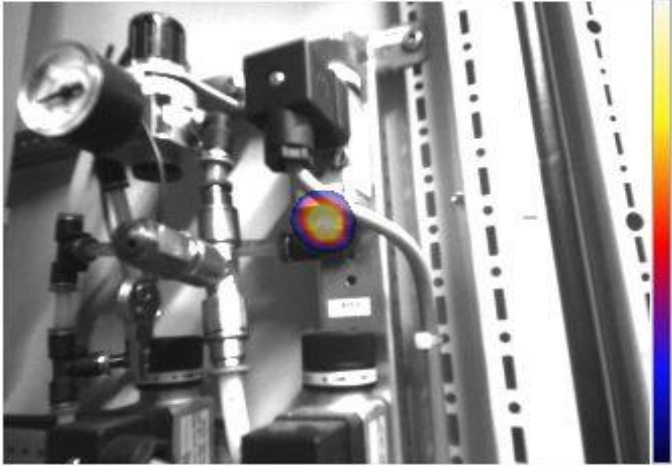
ID	16.tdms	Merkmal	Wert

Verlust (€/anno)	10,68	
	Verlust (L/min)	0,68	
	Pegel (dB)	68,5	
	Druck (bar)	6	
	Gasart	Air	
	Anlage	AU 2	
	Bauteil		
	Priorität	3	
	Reparaturempfehlung	Ja	
	Repariert?	Nein	
	Monteur		
	Reparaturdatum

Anschluss erneuern

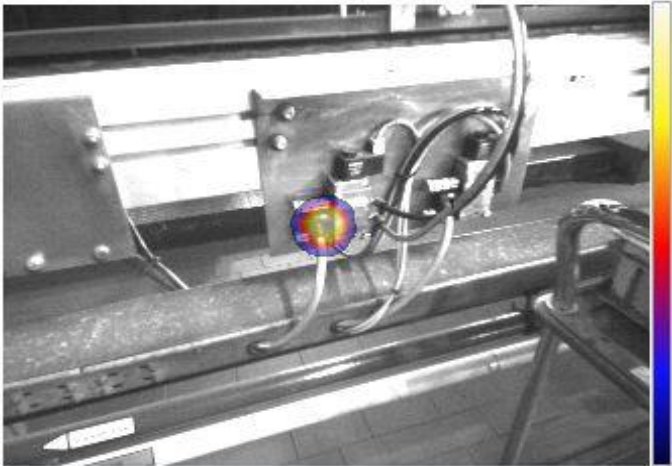
ID	17.tdms	Merkmal	Wert

Verlust (€/anno)	104,66	
	Verlust (L/min)	6,64	
	Pegel (dB)	76,7	
	Druck (bar)	6	
	Gasart	Air	
	Anlage	AU 10	
	Bauteil	Hobel	
	Priorität	2	
	Reparaturempfehlung	Ja	
	Repariert?	Nein	
	Monteur		
	Reparaturdatum

Anschluss kontrollieren

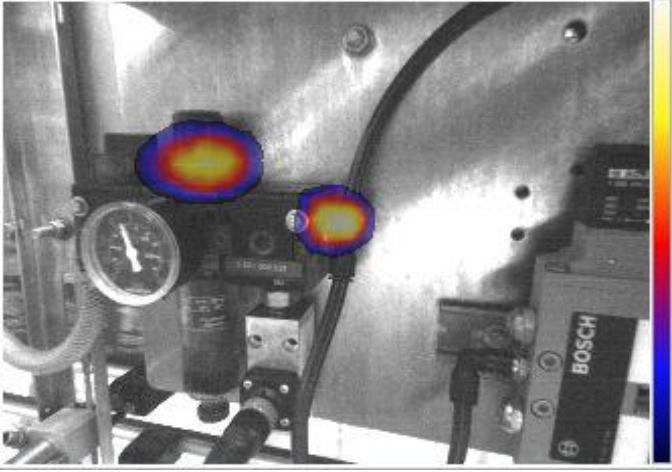
ID	18.tdms	Merkmal	Wert

Verlust (€/anno)	37,17
		Verlust (L/min)	2,36
		Pegel (dB)	75,7
		Druck (bar)	6
		Gasart	Air
		Anlage	AU 10
		Bauteil	W-Einheit
		Priorität	3
		Reparaturempfehlung	Ja
		Repariert?	Nein
Monteur			
Reparaturdatum			
Kommentar			
Dichtung erneuern und Kupplung tauschen

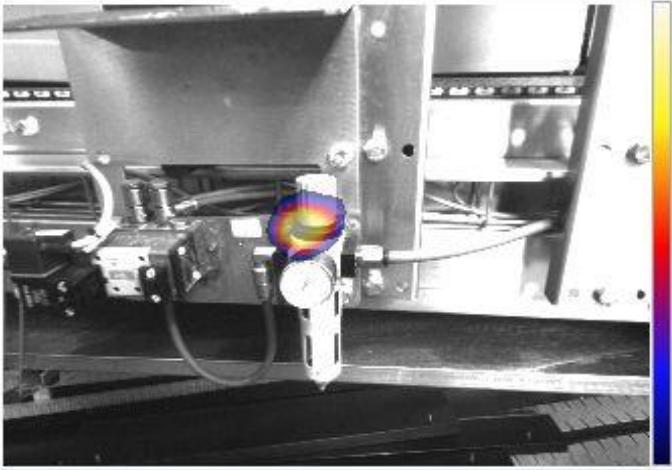
ID	19.tdms	Merkmal	Wert

Verlust (€/anno)	24,02
		Verlust (L/min)	1,52
		Pegel (dB)	69,1
		Druck (bar)	6
		Gasart	Air
		Anlage	AU 13
		Bauteil	W-Einheit
		Priorität	3
		Reparaturempfehlung	Ja
		Repariert?	Nein
Monteur			
Reparaturdatum			
Kommentar			
Dichtung erneuern

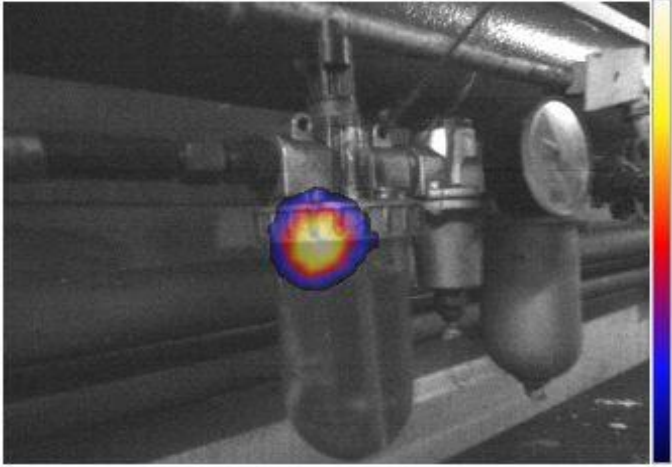
ID	20.tdms	Merkmal	Wert

Verlust (€/anno)	37,16
		Verlust (L/min)	2,36
		Pegel (dB)	70,0
		Druck (bar)	6
		Gasart	Air
		Anlage	AU 13
		Bauteil	W-Einheit
		Priorität	3
		Reparaturempfehlung	Ja
		Repariert?	Nein
Kommentar Dichtung erneuern		Monteur	
		Reparaturdatum

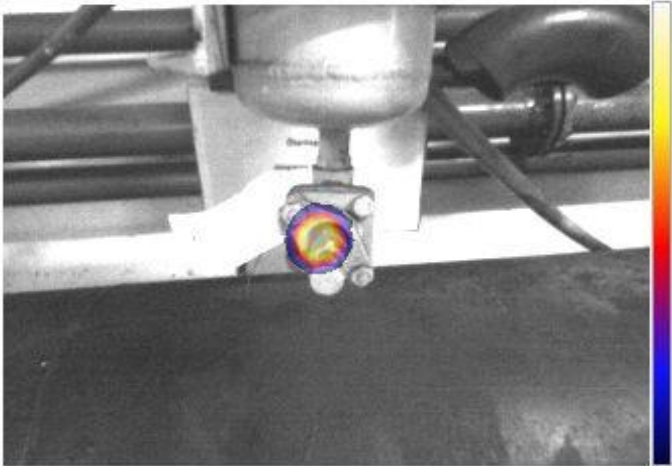
ID	21.tdms	Merkmal	Wert

Verlust (€/anno)	65,37
		Verlust (L/min)	4,15
		Pegel (dB)	78,1
		Druck (bar)	6
		Gasart	Air
		Anlage	AU 3
		Bauteil	
		Priorität	3
		Reparaturempfehlung	Ja
		Repariert?	Nein
Kommentar Dichtung kontrollieren		Monteur	
		Reparaturdatum

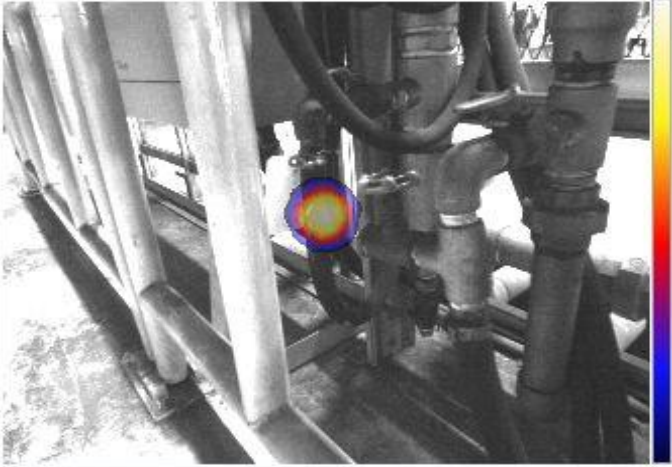
ID	22.tdms	Merkmal	Wert

Verlust (€/anno)	104,62	
	Verlust (L/min)	6,63	
	Pegel (dB)	76,4	
	Druck (bar)	6	
	Gasart	Air	
	Anlage	AU 3	
	Bauteil		
	Priorität	2	
	Reparaturempfehlung	Nein	
	Repariert?	Nein	
	Monteur		
Reparaturdatum			
Kommentar			
Schlauch erneuern

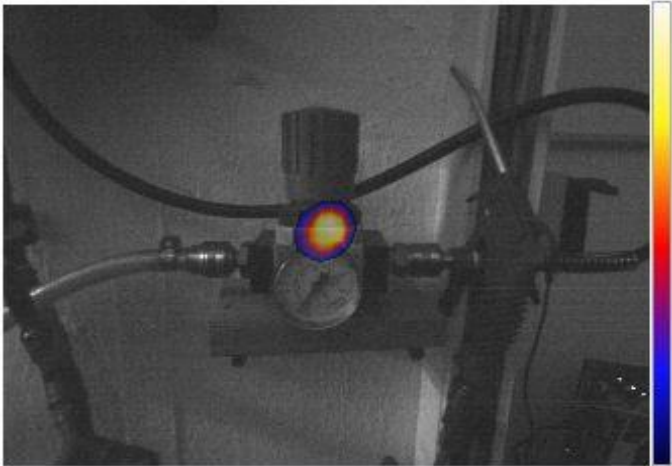
ID	23.tdms	Merkmal	Wert

Verlust (€/anno)	92,25	
	Verlust (L/min)	5,85	
	Pegel (dB)	78,2	
	Druck (bar)	6	
	Gasart	Air	
	Anlage	Werkstatt 2	
	Bauteil		
	Priorität	3	
	Reparaturempfehlung	Ja	
	Repariert?	Nein	
	Monteur		
Reparaturdatum			
Kommentar			
Dichtung kontrollieren

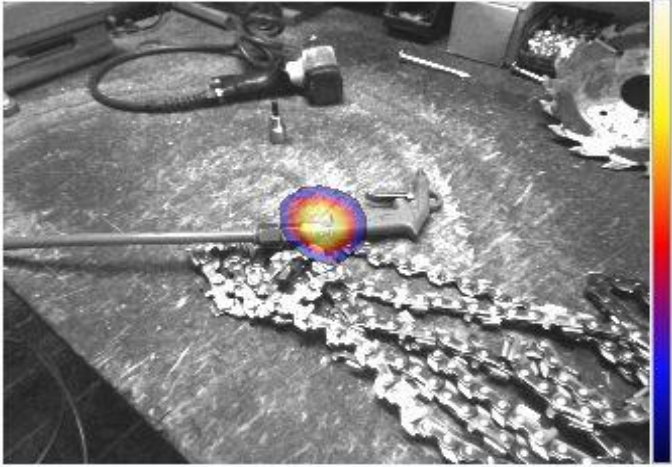
ID	24.tdms	Merkmal	Wert

Verlust (€/anno)	447,47	
	Verlust (L/min)	28,38	
	Pegel (dB)	95,1	
	Druck (bar)	6	
	Gasart	Air	
	Anlage	Werkstatt 2	
	Bauteil		
	Priorität	1	
	Reparaturempfehlung	Ja	
	Repariert?	Nein	
	Monteur		
Reparaturdatum			
Kommentar			
Kupplung tauschen

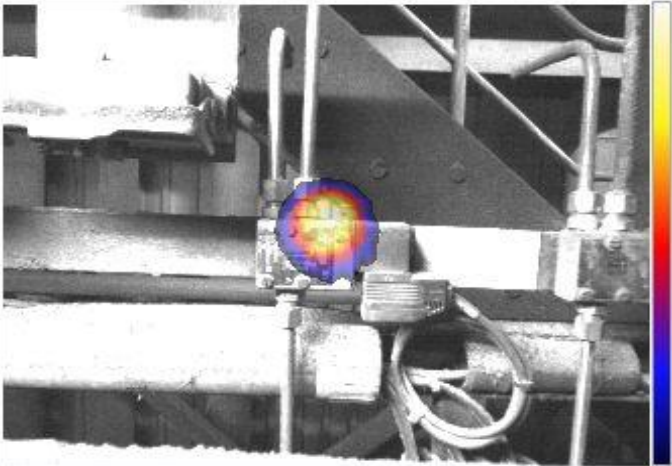
ID	25.tdms	Merkmal	Wert

Verlust (€/anno)	755,84	
	Verlust (L/min)	47,94	
	Pegel (dB)	85,8	
	Druck (bar)	6	
	Gasart	Air	
	Anlage	Lackierung	
	Bauteil		
	Priorität	1	
	Reparaturempfehlung	Ja	
	Repariert?	Nein	
	Monteur		
Reparaturdatum			
Kommentar			
Ventil erneuern

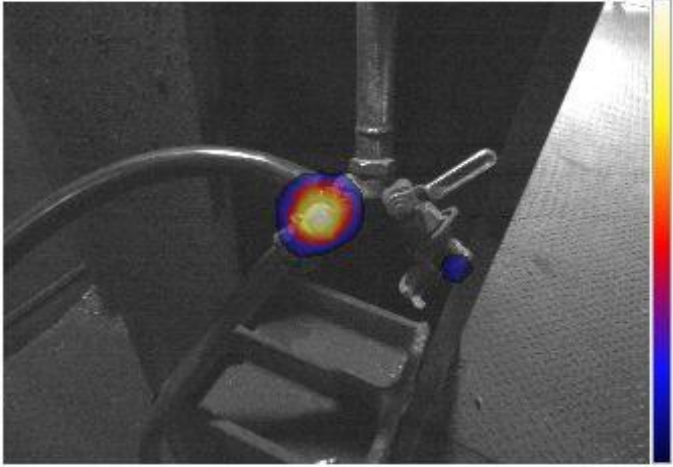
ID	26.tdms	Merkmal	Wert

Verlust (€/anno)	22,37	
	Verlust (L/min)	1,42	
	Pegel (dB)	63,2	
	Druck (bar)	6	
	Gasart	Air	
	Anlage	Lackierung	
	Bauteil		
	Priorität	3	
	Reparaturempfehlung	Ja	
	Repariert?	Ja	
	Monteur	Müller	
	Reparaturdatum	02.02.2022	
	Kommentar		
	Dichtung erneuern

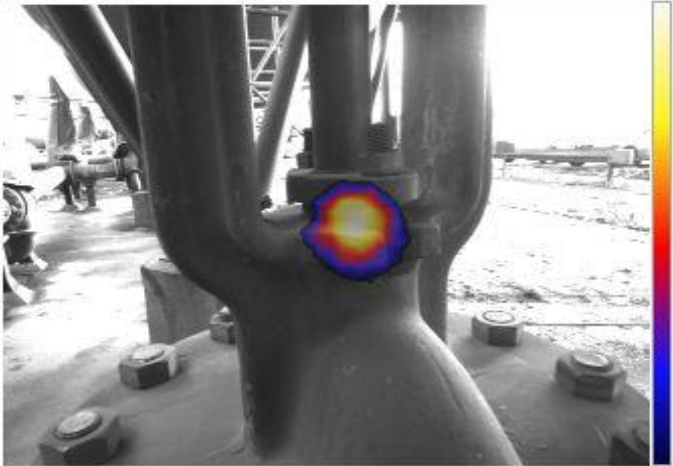
ID	27.tdms	Merkmal	Wert

Verlust (€/anno)	57,16	
	Verlust (L/min)	3,63	
	Pegel (dB)	66,7	
	Druck (bar)	6	
	Gasart	Air	
	Anlage	Tank 6	
	Bauteil		
	Priorität	3	
	Reparaturempfehlung	Ja	
	Repariert?	Ja	
	Monteur	Müller	
	Reparaturdatum	02.02.2022	
	Kommentar		
	Flansch anziehen

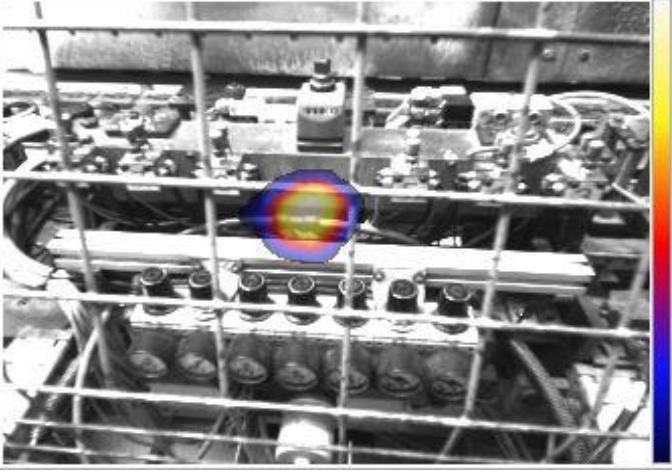
ID	28.tdms	Merkmal	Wert

Verlust (€/anno)	53,86
		Verlust (L/min)	3,42
		Pegel (dB)	74,0
		Druck (bar)	6
		Gasart	Air
		Anlage	EQU 1
		Bauteil	C-14
		Priorität	3
		Reparaturempfehlung	Ja
		Repariert?	Nein
		Monteur	
		Reparaturdatum	
Kommentar			
T-Stück tauschen

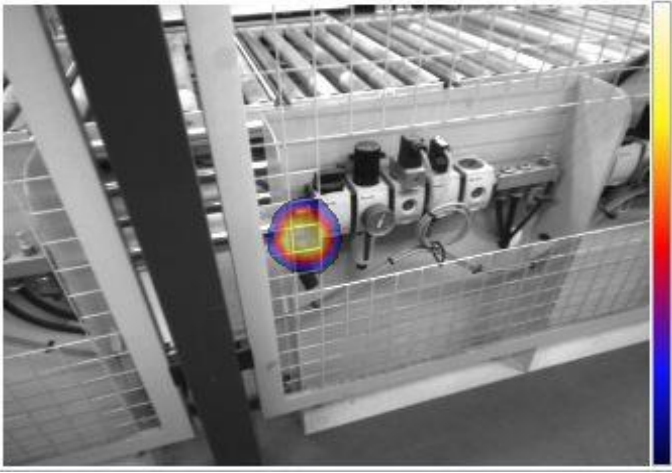
ID	29.tdms	Merkmal	Wert

Verlust (€/anno)	65,14
		Verlust (L/min)	4,13
		Pegel (dB)	74,5
		Druck (bar)	6
		Gasart	Air
		Anlage	ERU 4
		Bauteil	W-Einheit
		Priorität	3
		Reparaturempfehlung	Ja
		Repariert?	Ja
		Monteur	Müller
		Reparaturdatum	02.02.2022
Kommentar			
Kupplungssitz defekt

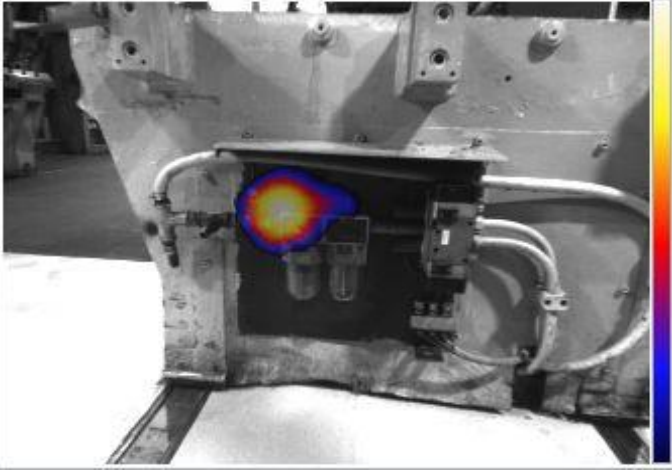
ID	30.tdms	Merkmal	Wert

Verlust (€/anno)	247,90	
		Verlust (L/min)	15,72	
		Pegel (dB)	80,0	
		Druck (bar)	6	
		Gasart	Air	
		Anlage	EQU 10	
		Bauteil	W-Einheit	
		Priorität	2	
		Reparaturempfehlung	Ja	
		Repariert?	Ja	
		Monteur	Müller	
		Reparaturdatum	02.02.2022	
		Kommentar		
		Schlauchschelle nicht angezogen

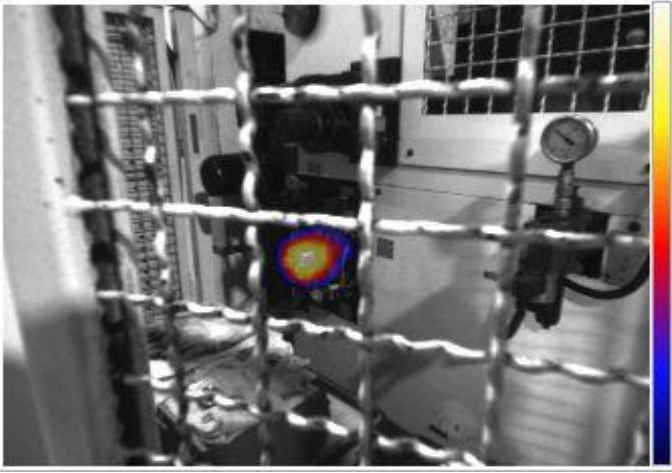
ID	31.tdms	Merkmal	Wert

Verlust (€/anno)	375,12	
		Verlust (L/min)	23,79	
		Pegel (dB)	82,3	
		Druck (bar)	6	
		Gasart	Air	
		Anlage	EQU 12	
		Bauteil		
		Priorität	1	
		Reparaturempfehlung	Ja	
		Repariert?	Nein	
		Monteur		
		Reparaturdatum		
		Kommentar		
		Riss im Schlauch Erneuerung erforderlich

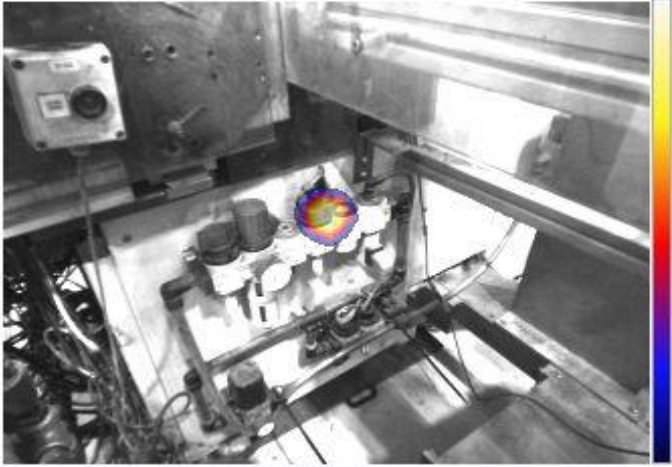
ID 32.tdms	Merkmal	Wert

Verlust (€/anno)	112,62
	Verlust (L/min)	7,14
	Pegel (dB)	73,6
	Druck (bar)	6
	Gasart	Air
	Anlage	EQU 12
	Bauteil	W-Einheit
	Priorität	2
	Reparaturempfehlung	Ja
	Repariert?	Nein
Monteur		
Reparaturdatum		
Kommentar Dichtung defekt

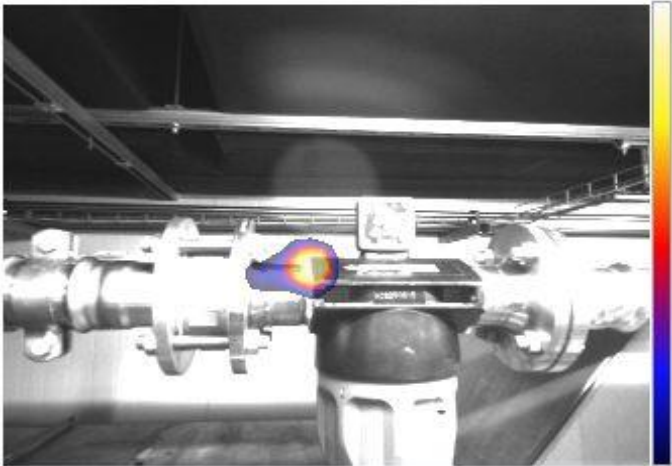
ID 33.tdms	Merkmal	Wert

Verlust (€/anno)	5,32
	Verlust (L/min)	0,34
	Pegel (dB)	57,3
	Druck (bar)	6
	Gasart	Air
	Anlage	X1
	Bauteil	7
	Priorität	4
	Reparaturempfehlung	Ja
	Repariert?	Nein
Monteur		
Reparaturdatum		
Kommentar Teflonband erneuern

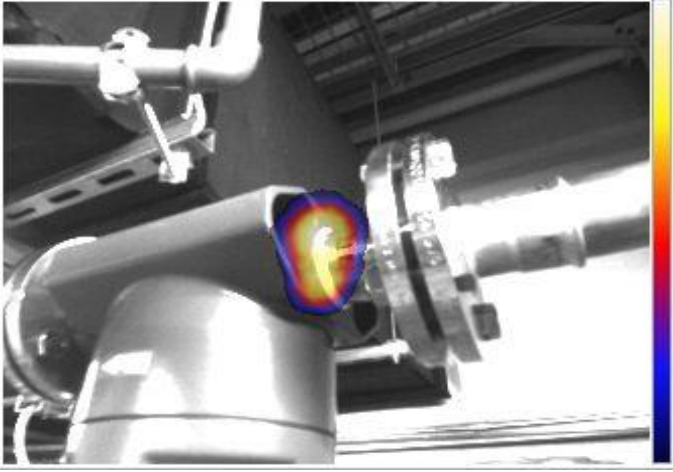
ID	34.tdms	Merkmal	Wert

Verlust (€/anno)	4,97	
	Verlust (L/min)	0,32	
	Pegel (dB)	55,8	
	Druck (bar)	6	
	Gasart	Air	
	Anlage	X1	
	Bauteil	7	
	Priorität	4	
	Reparaturempfehlung	Ja	
	Repariert?	Nein	
	Monteur		
	Reparaturdatum		
Kommentar			
Teflonband erneuern

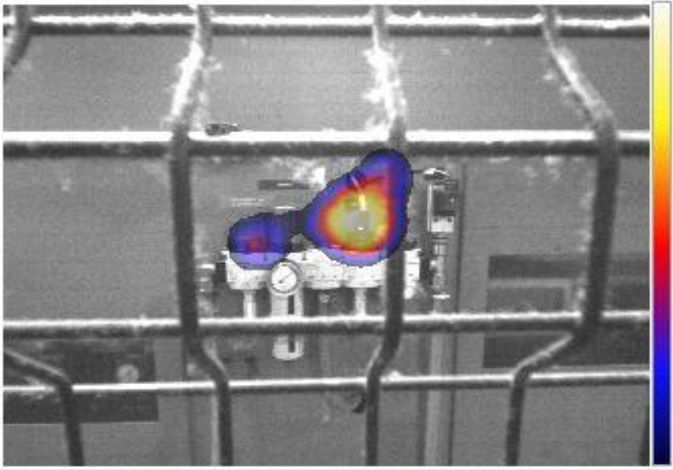
ID	35.tdms	Merkmal	Wert

Verlust (€/anno)	9,05	
	Verlust (L/min)	0,57	
	Pegel (dB)	54,8	
	Druck (bar)	6	
	Gasart	Air	
	Anlage	BERA 1	
	Bauteil	W-Einheit	
	Priorität	4	
	Reparaturempfehlung	Ja	
	Repariert?	Nein	
	Monteur		
	Reparaturdatum		
Kommentar			
Dichtung erneuern
