## Die Verwendung von Wärmebildkameras bei der Instandhaltung von Photovoltaikanlagen

### Anwendungsbericht

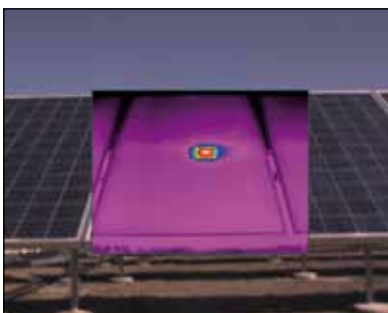
Ein Solarmodul mit einer defekten Zelle

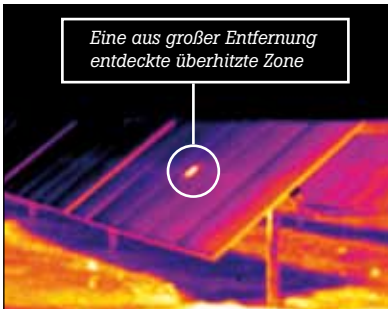
Simultane Inspektion mehrerer Solarmodule

Mittels Thermografie können Module mit heißen Stellen schnell und aus der Entfernung identifiziert werden. Die Anlage wird einfach mit der Wärmebildkamera gescannt.

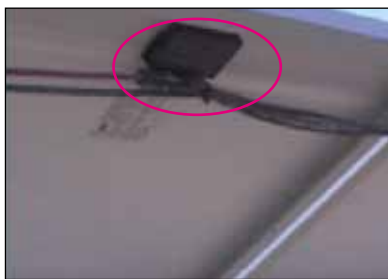
Kasten mit Anschlüssen- und Dioden

Um die Probleme zu vermeiden, die durch die umgekehrten Polarität von Zellen entstehen, können Solarmodule Dioden zum Schutz (Sperrdioden, Einweg-Gleichrichter oder Bypassdioden) enthalten, die umso mehr Leistung abführen, je größer die Anzahl der defekten Zellen ist. Diese Erwärmung kann ebenfalls mit der Wärmebildkamera erkannt werden, indem das Modul auf der Seite der Anschlüsse untersucht wird.

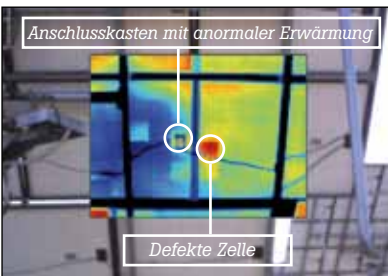
Wärmeprobleme in der Zelle und im Anschlusskasten

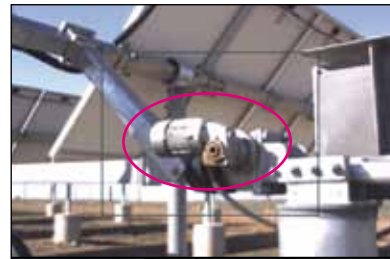
Thermische Überprüfung der Nachführungsmotoren

Ein weiteres Einsatzgebiet von Wärmebildkameras sind die Motoren

der Nachführung. Aufgrund verschiedener Ursachen, z. B. der atmosphärischen Bedingungen um die Motoren herum, falscher Dimensionierung oder Fehlern im Betrieb, können diese Motoren sich so stark aufheizen, dass ihre Nutzungsdauer stark verkürzt wird. Diese Erwärmung kann u. a. durch mechanische Probleme in den Lagern und der Ausrichtung, aber auch durch Belüftungsprobleme und Wicklungsverluste entstehen.

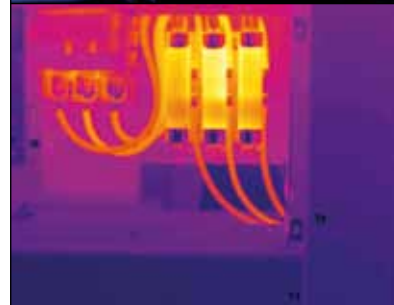
Wärmebilder, die fehlerhafte Anschlussstellen zeigen

Ein weiterer Bereich, für den sich die Thermografie sowohl für die vorbeugende Wartung als auch für die vorausschauende Instandhaltung als sehr hilfreich erwiesen hat, ist die Überprüfung aller Anschlusspunkte, die sich im Lauf der Zeit lockern und somit zu Problemen im Betriebsablauf sowie zu unnötigen Unterbrechungen führen können. Dies ist vor allem angesichts der Tatsache wichtig, dass eine Photovoltaikanlage über viele Gleich- und Wechselstromanschlüsse sowie elektrische Verteilungen verfügt. Insofern sollte beachtet werden, dass ein defekter Anschluss zu einem höheren Widerstand führt, d. h. an dieser Stelle kommt es aufgrund des Joule-Thomson-Effekts zu einer größeren Wärmeabführung.
